# **第十二师五一农场八一钢铁低温余热清洁供热 工程“11·10”较大坍塌事故调查报告**

第十二师事故调查组

2025年12月25日

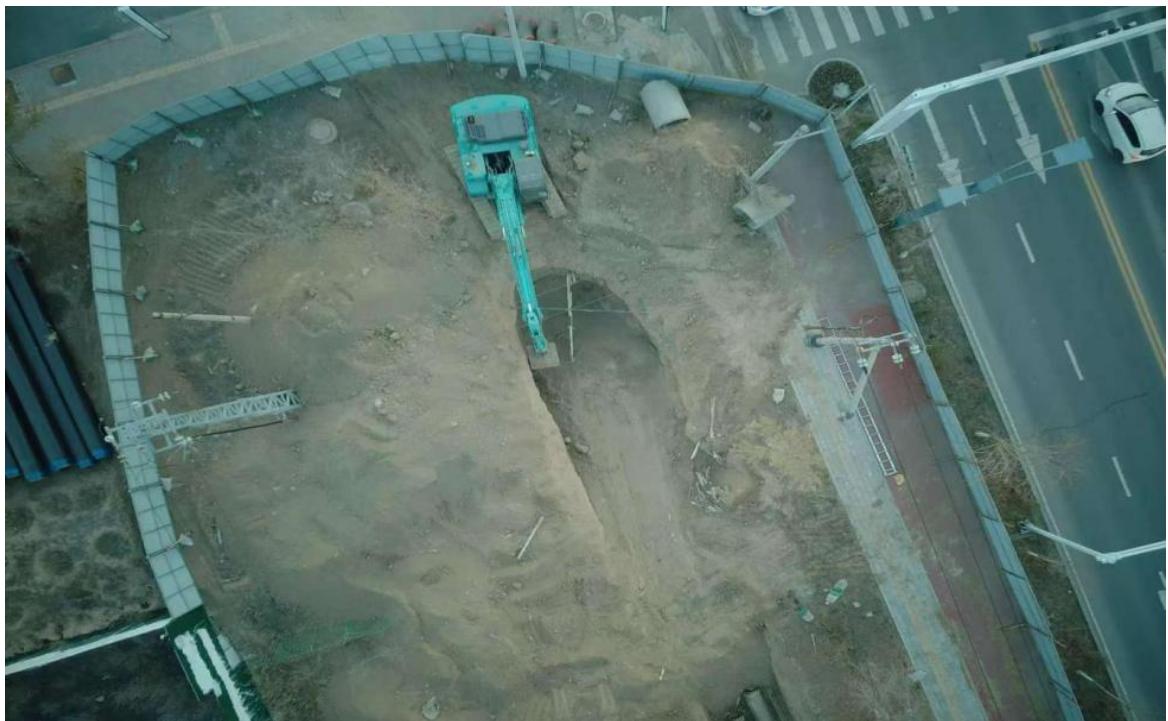
图 1 事故现场鸟瞰图

10月10日，曲丙云组织施工人员开始实施最后一处顶管工程。该工程需横穿五一街，全长108米，由南向北施工（图1）。

11月10日凌晨3时43分许，在基坑在无任何防护的状态下（图1），西侧边坡突然发生坍塌（图2），导致正在坑底作业的5名施工人员被坍塌土体掩埋。事故发生后，现场人员立即组织救援。向泽林、曾绪明被及时救出并生还；徐正伟、张安福、张安均3人被救出后，经抢救无效死亡。

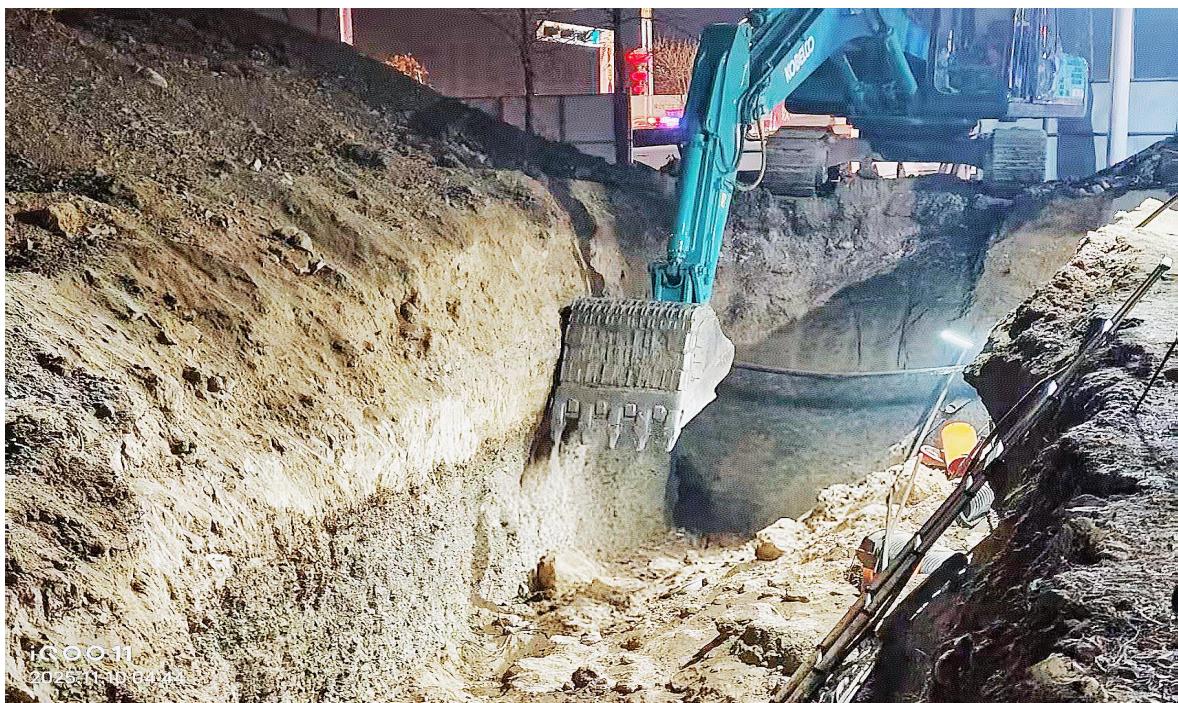
图 2 事故坍塌现场图

施工现场管道沟槽采用垂直开挖方式，未采取有效支护措施；坍塌部位顶部堆积大量土方，产生过大附加荷载；作业人员违规进入基坑底部实施人工开挖作业，最终导致基坑侧壁失稳坍塌。

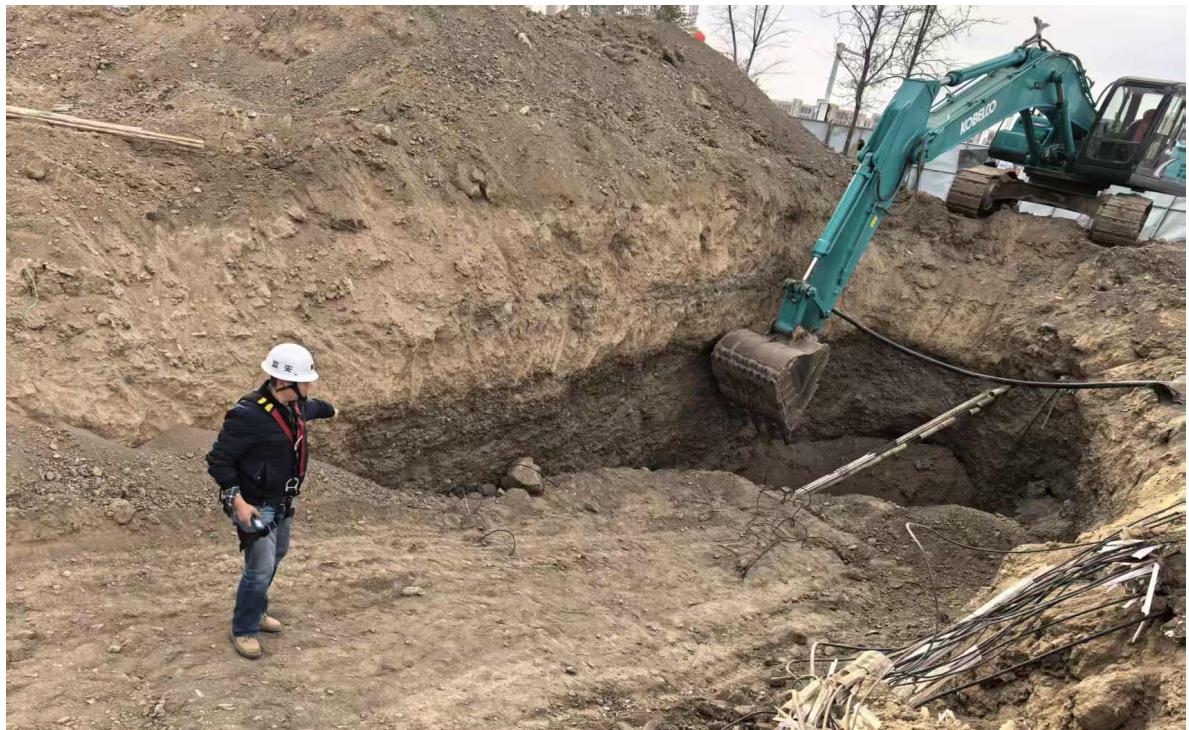
图 4 坍塌基坑正面照片

经现场勘查(图4),现场已开挖基坑长度10.2米、开挖深度7.54米、宽5.45米,坍塌土方量约20立方米,埋设管道直径为DN600的碳素钢管,坍塌位置土质(图5)为杂填土约1米、圆砾土(2—5米)主要以中粗砂、卵石、漂石颗粒,级配中等;北两侧管道已敷设完毕,基坑西侧临边堆放土方高度1.85米、宽2米;东侧堆放土方高度2.97米、宽约3米,基坑东、西、南侧呈垂直开挖状态,一台型号为神钢SK200(履带轨距为2.2米),停在沟槽南侧临边位置负责开挖;基坑内壁未采取任何防护措施,事发地点夜间气温较低,施工视线不良。
